GEDIMINO KALNO BŪKLĖ: MITAI IR REALYBĖ

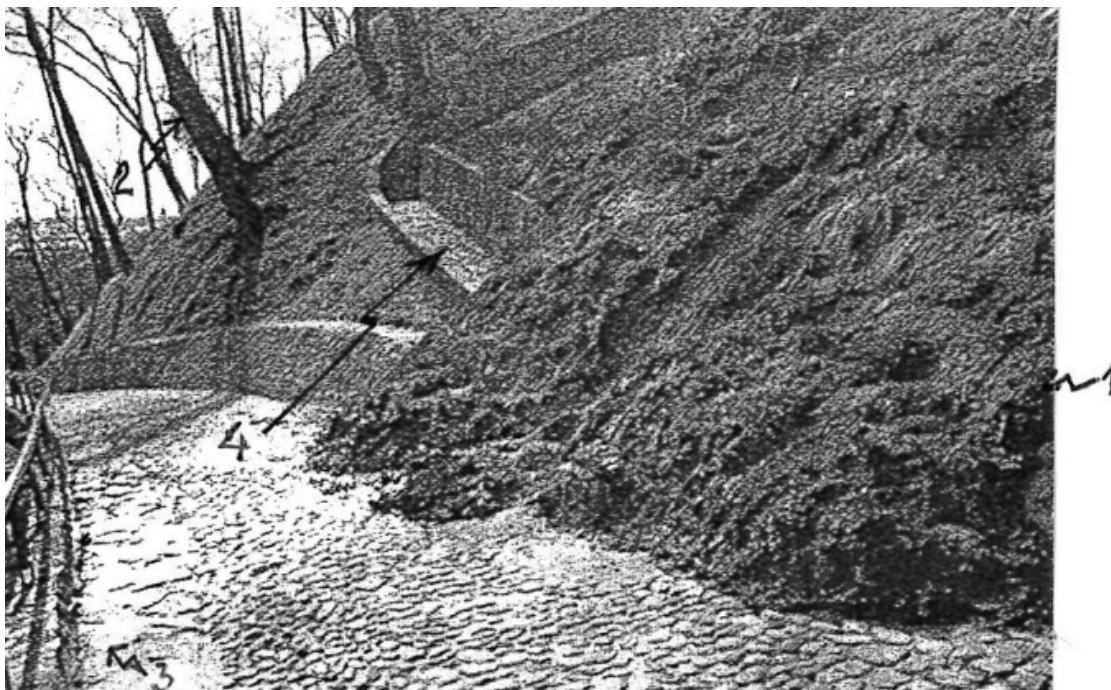
Pav. 3 Rytinio šlaito nuošliauža prie šaltinėlio (2004 m.)

Dėl to ant GK dažnai formavosi nuošliaužos technogeniniame ir natūraliame deliuvio sluoksnyje. Mūsų laikais paskutinės nuošliaužos (apie kurias mažai kas žino) įvyko 2004 ir 2008 metais rytiniame GK šlaite (Pav. 3).

1. Nušliaužęs gruntas
2. Pasvirę medžiai, bylojantys apie nuošliaužinius procesus
3. Kelias į pilį
4. Kelias prie šaltinėlio

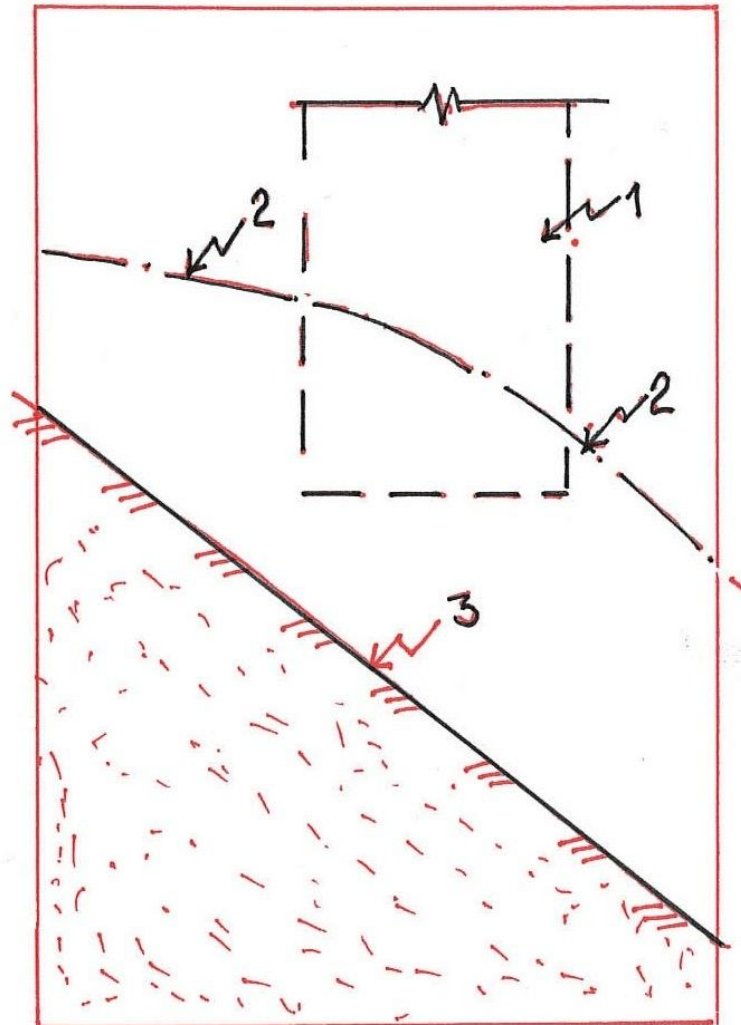
Pav. 4 Gynybinės sienos trasavimo rezultatas

Lauciui Paminklų konservavimo institute buvo suprojektuotas gynybinės sienos fragmentų atkūrimo projektas. Trasuojant gynybinės sienos kontūrą paaiškėjo, kad gynybinė siena „kabo ore“ (4 pav.). Todėl projekte buvo numatytas kalno šlaitų viršutinės dalies užpylimas priesmėliu (buvo supilta apie 10 tūkst. m³ grunto). Kad išvengti nuošliaužų, buvo numatyta prispausti gruntą g/b koriais su inkaravimu mazguose į kalno natūralų gruntą. Taigi technologinio deliuvinio grunto storis padidėjo dar 1-1,5 m (5 pav.).

Gynybinės sienos dislokacijos kontūrai

1. Buvęs ir atkurtas grunto lygis
2. 1978-1982 m. buvęs lygis

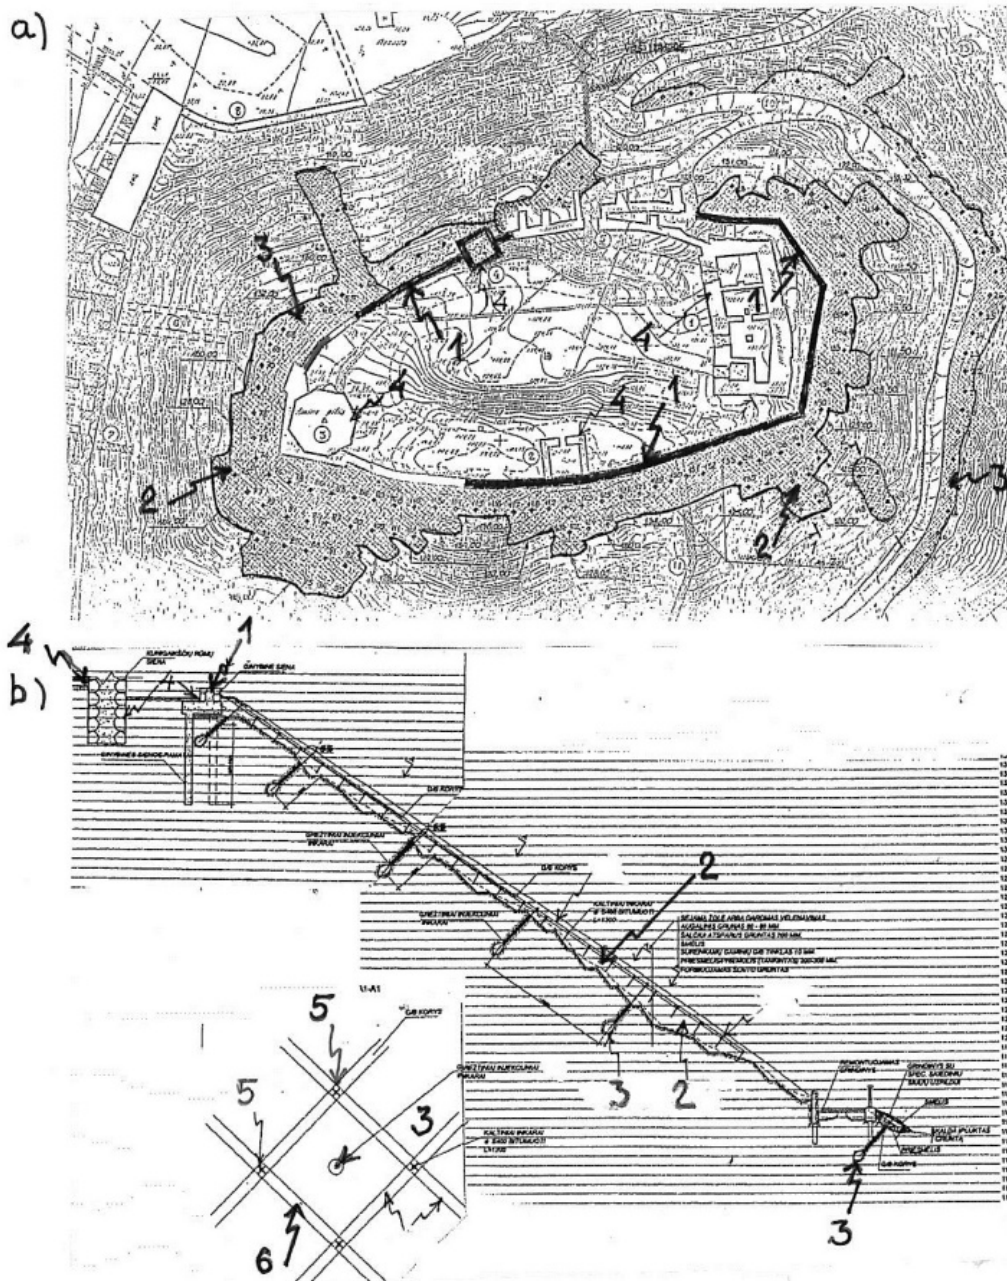
Pav. 5 Ištrauka iš 1979-1982 m. projekto: a) planas; b) pjūvis

1. Atkurta gynybinė siena
2. Užpiltas priemolio gruntas
3. Gilūs injekciniai inkarai
4. Aukštuminių pilių statiniai
5. Kaltiniai inkarai
6. G/b korys (strypynas)

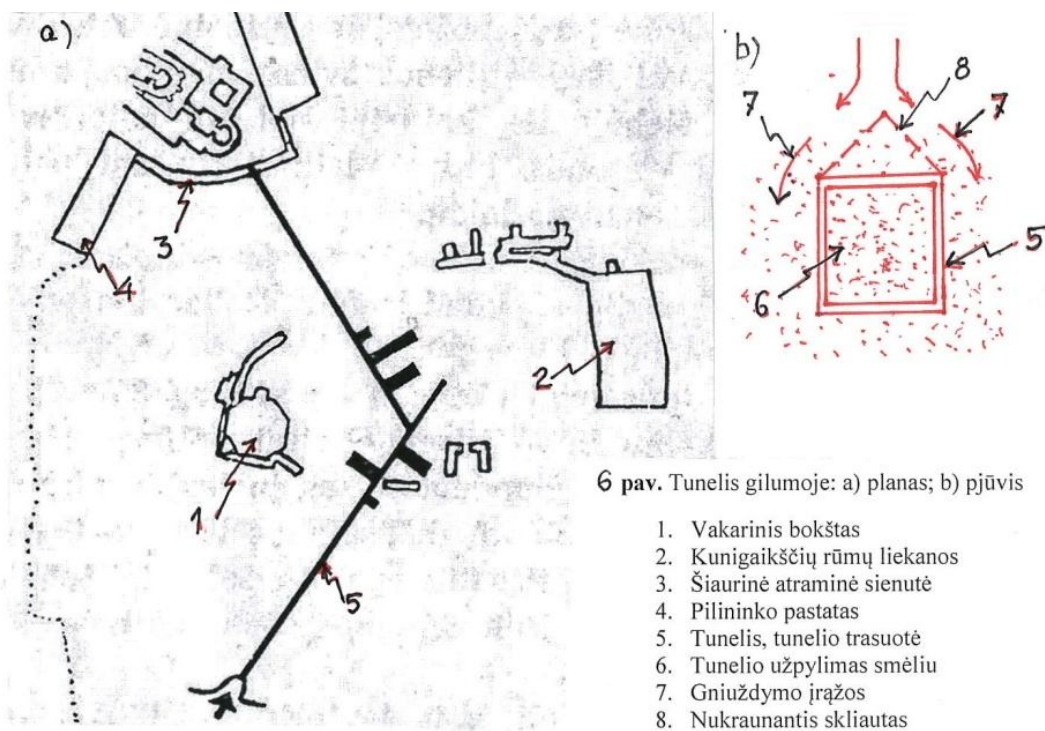
Tuneliai buvo iškasti 1944 m: vienas - 88 m ilgio, 1,6 pločio ir 2 m aukščio su išėjimu į Katedros pusę, kitas – 79 m ilgio, išeinantis į šiaurinės atraminės sienutės pusę (6 pav.).

Tuneliai iškasti ~25 m gylyje, smėlingame sluoksnyje šachtų įrengimo metodu, aptaisant rąstais. Tunelis užkastas ~1960 metais dėl avarinės būklės. Aišku, šis tunelis "sveikatos" kalnui nepridėjo. Tačiau ir labai didelės žalos nepadarė. Tvirtuose gruntuose darosi savaiminiai skliautai,

perskirstantys apkrovas ten, kur jos gali būti perimtos apeinant tunelį. Tunelyje, jei jis nekokybiškai užpildytas, gali nukristi tik „kabančios“ zonos.

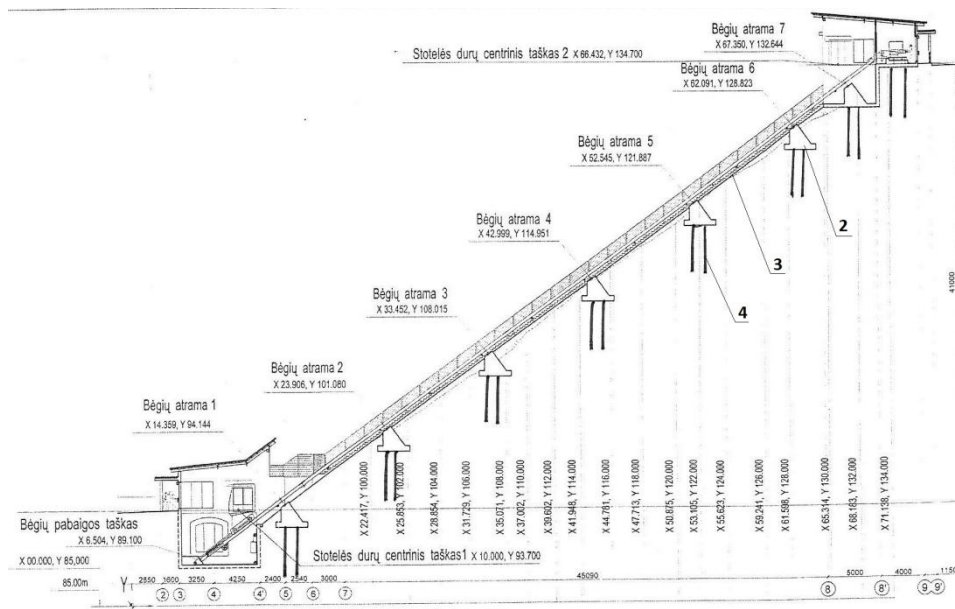
Pav. 7 Funikulieriaus kelio konstrukcija

1. Bėgiai
2. Rostverkai
3. Poliai

Kaip jau minėjau, funikulierius buvo suprojektuotas ir pastatytas 2003 m. man dalyvaujant (architektas R. Buitkus) ir pritaikant Austrijos firmos funikulierių. Funikulieriaus kelio ir įrangos pamatai poliniai, atremti į tvirtą pagrindą. Austrų stebėjimais nustatyta, kad visos atramos nejuda nei vertikalia, nei horizontalia kryptimi. Virpesiai nesijaučia net atsigulus šalia bėgių. Funikulierius sustiprino kalno ruožą po savimi ir nedaro neigiamos įtakos GK (7 pav.).

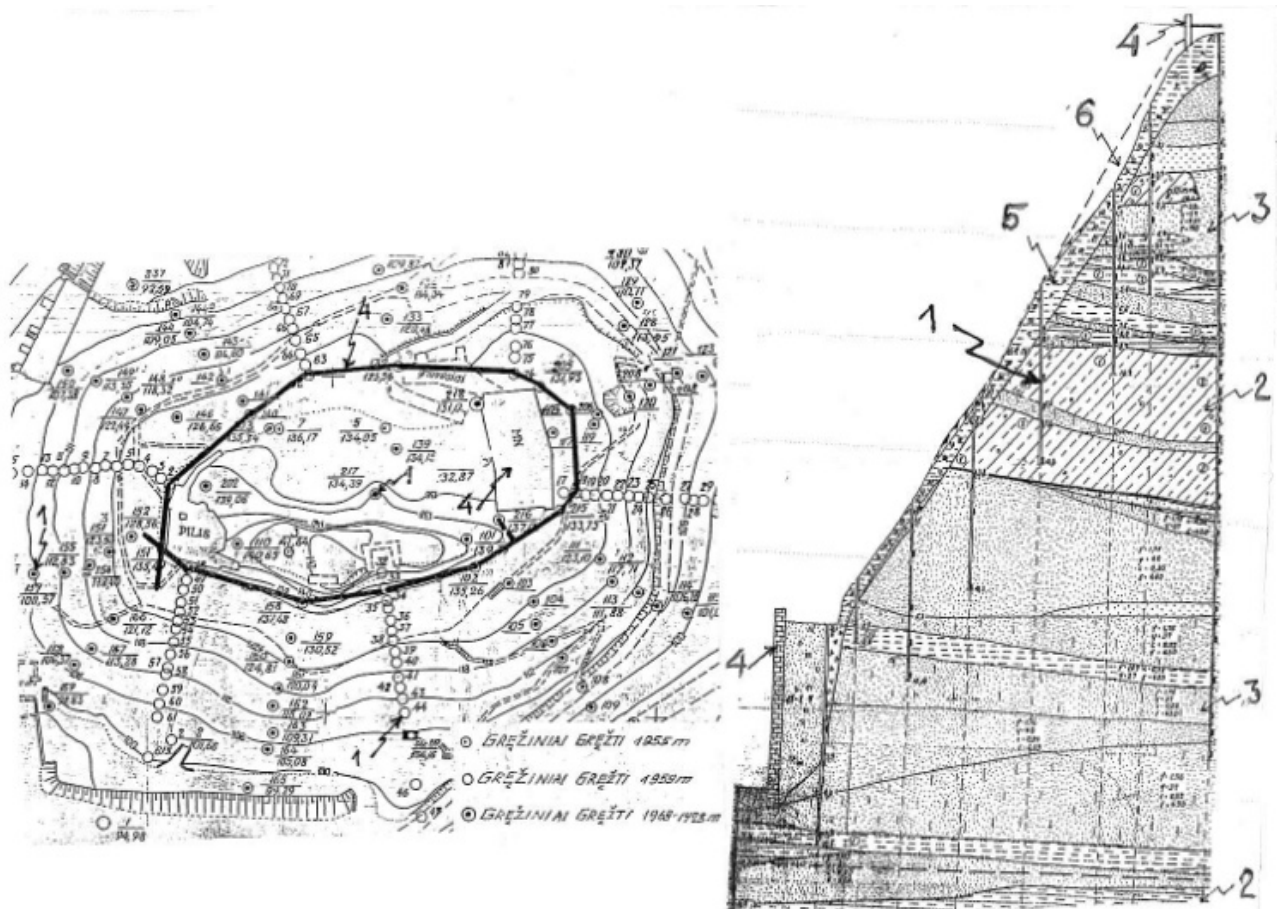
Pav. 8 Geologinių tyrimų suvestinė ir pjūvis x-x

Kalnas yra tiriamas nuo tarpukario. Surinkta gausi istorinė, archeologinė, ikonografinė, inžinerinė-geologinė medžiaga. Ypač daug geologinių tyrimų atlikta 1956-1972 metais (sudaryta 12 geologinių pjūvių su iki 40 m gylio grežiniais). Taigi geologinė GK sąranga yra žinoma ir yra pakankama skaičiavimams atlikti. Reikalingi gali būti tik atrankiniai (vietiniai) tyrimai ir situacijos stebėjimai. Stebėjimai buvo vykdomi iki 1998 metų su pertraukomis, vyksta ir dabar. Jų rezultatas: visi statiniai kalne yra stabilūs, išskyrus Kunigaikščių rūmų liekanas. Jie slenka vidutiniškai 1-2 mm/metus greičiu. Šlaitai slenka greičiau – iki 1,5 cm/metus. Dabar stebėjimai tęsiasi.

1. Gręžiniai
2. Morena
3. Tarpmoreninis sluoksnis
4. GK statiniai
5. Natūralus priglaustas gruntas
6. Technogeninis priglaustas gruntas

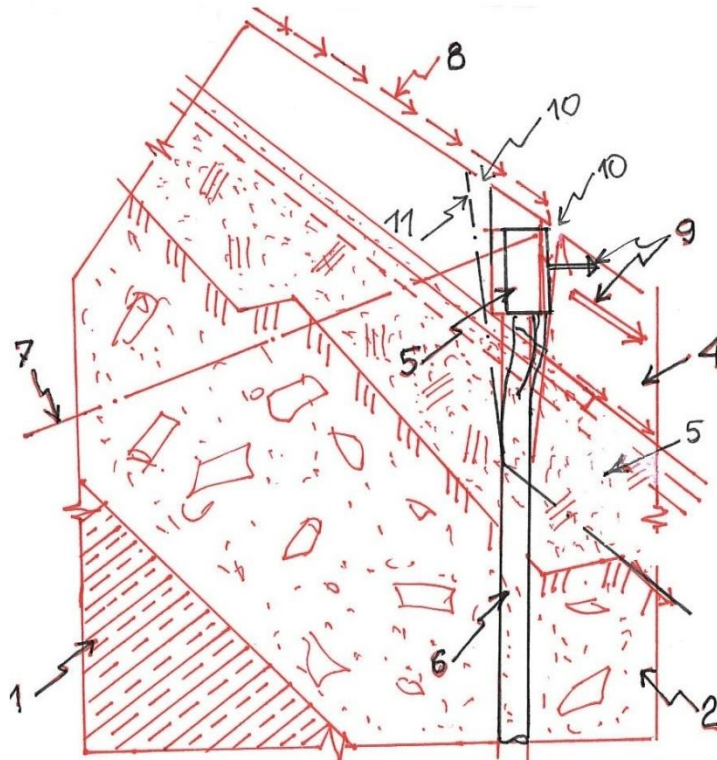
Pav. 9 GK paviršiaus sluoksniai

Baigdamas noriu pasakyti, kad jau 1982 m. projekte buvo pažymėta, kad supiltas gruntas gali slinkti ir šlaitą periodiškai reikia tvarkyti: papildomai inkaruoti, užtaisyti įtrūkius ir pan. Rostverkų įrengimas virš g/b strypinio (UAB "Geostatyba") buvo klaida (pav. 9). Virš rostverkų greitai atsirado įtrūkimai, dėl kurių susidarė nuošliaužos. Mano manymu reikia pašalinti perteklinį gruntą nuo šlaito, išardyti rostverkus, įrengti polines užtvaras, įrengti prispaudžiamąjį strypiną pagal skubiai paruoštą projektą. Projektas turi spręsti visas GK šlaitų stiprinimo problemas, įvertinant jo vystymo perspektyvas.

1. Natūralus kalno gruntas
2. Natūralus priglaustas gruntas
3. Papildomas priglaustas gruntas pagal 1982 m. projektą
4. Papildomas priglaustas gruntas pagal 2001 m. projektą
5. Rostverkas deformuotas
6. Poliai deformuoti
7. Inkarai pagal 2001 m. projektą
8. Kritulių vanduo
9. Deformuotas gruntas, rostverkas

10. Plyšys
11. Nuošliaužos linija

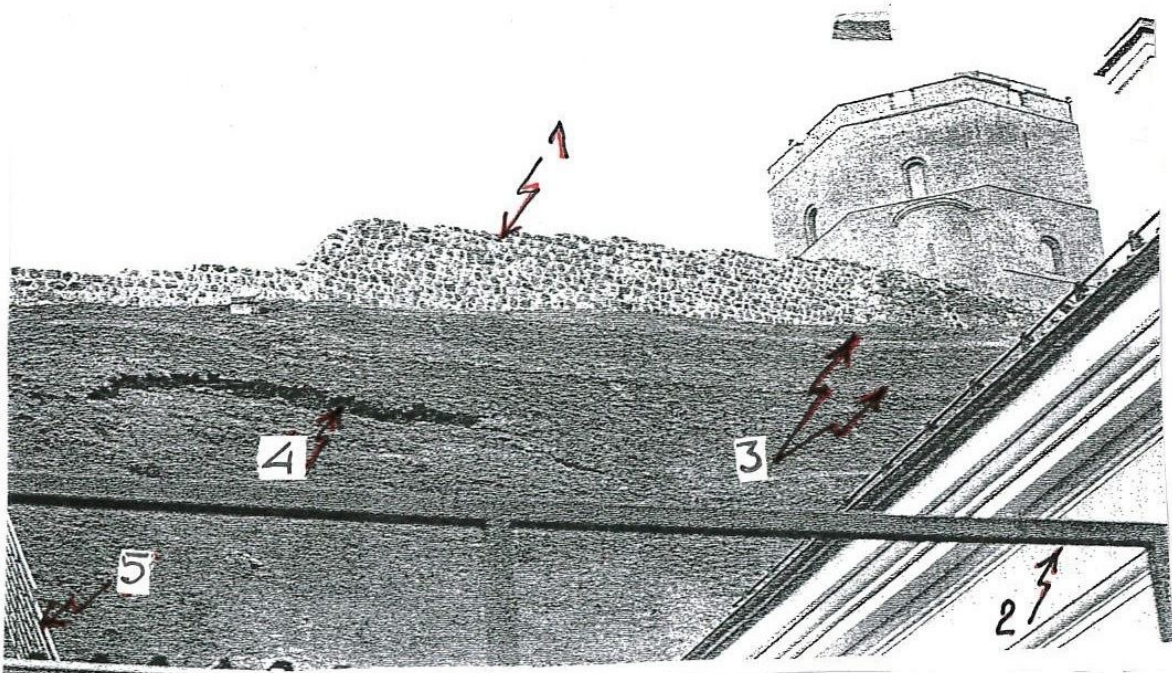
Pav. 10 Įtrūkimų ir nuošliaužų dinamika

1. Gynybinė siena ant rostverko
2. Nacionalinio muziejaus pastatas
3. Rostverkų pėdsakai (pageltonavusi veja)
4. Nuošliaužos užuomazga
5. Deformuotas funikulieriaus aptvėrimas
