GEDIMINO KALNO BŪKLĖ: MITAI IR REALYBĖ

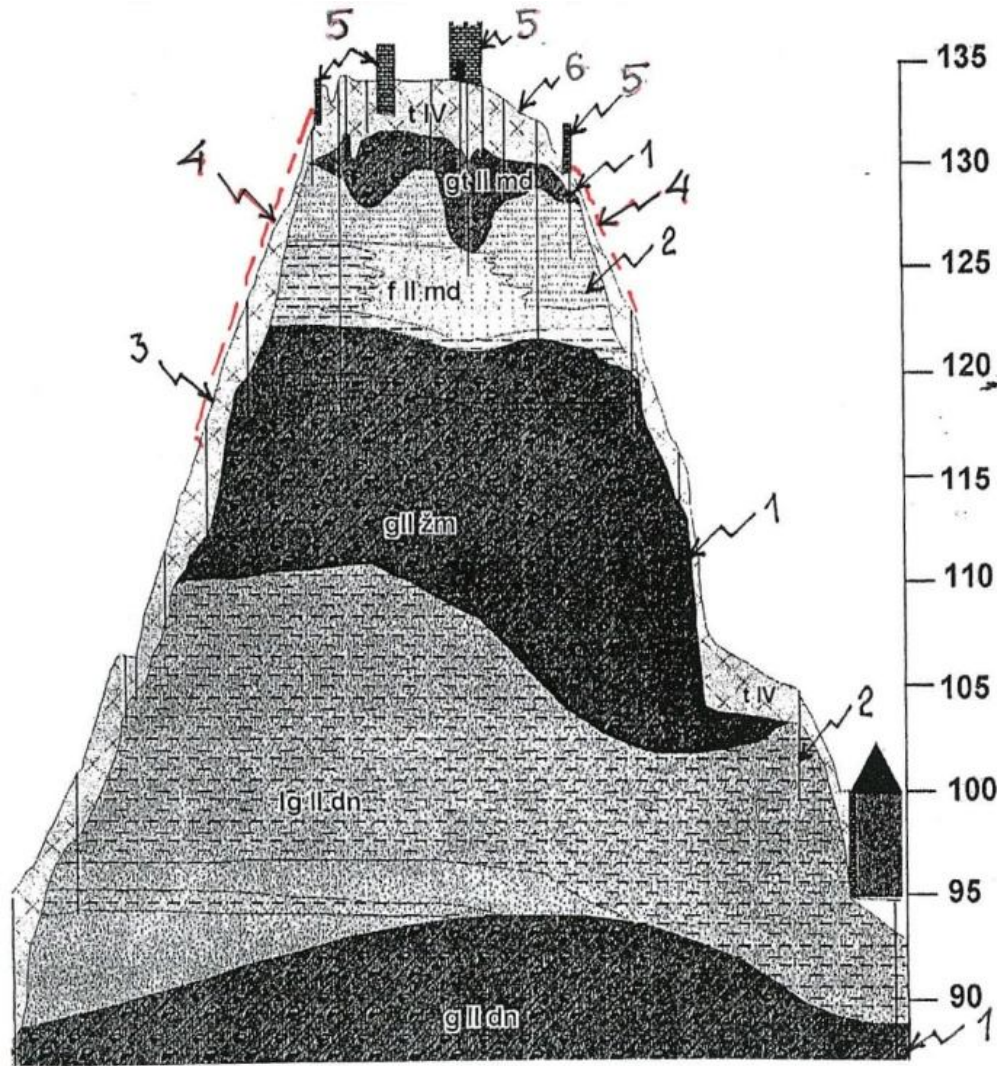
1 Pav. GK sąranga. $M_v/M_H=2,5/1$

1. Morena, ledyno gruntai
2. Smėlingi tarpfluksniai
3. Natūralus deliuvis
4. Priglaustas technogeninis gruntas
5. Statiniai ant kalno
6. Supiltinis ir nuosėdų gruntas

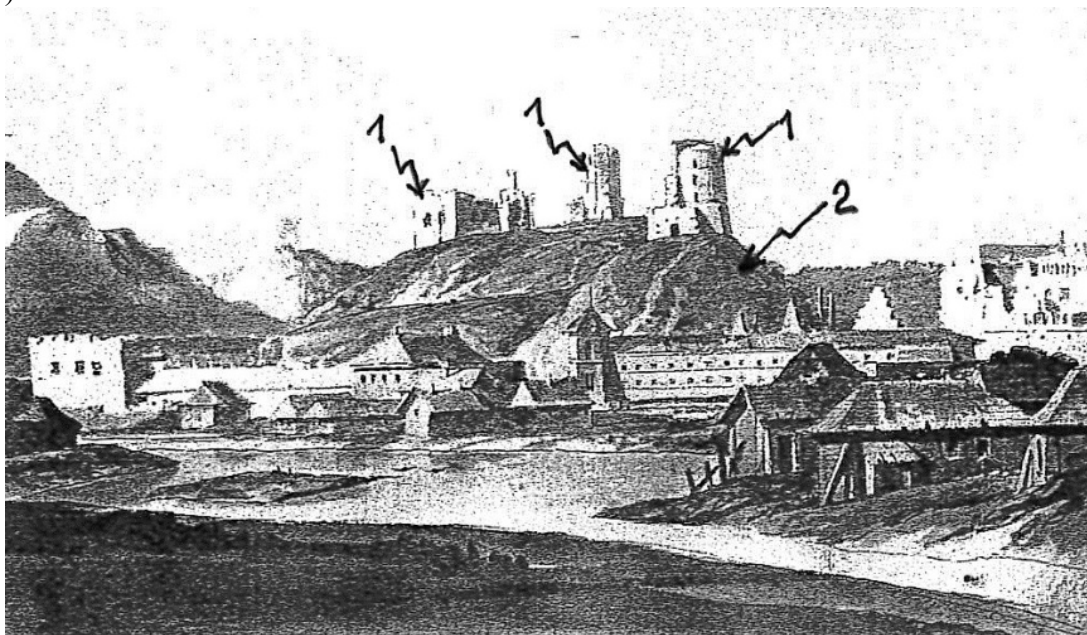
Gyvenvietė kalno papėdėje egzistavo jau pirmame-antrame tūkstantmetyje prieš Kristų. Medinė pilis buvo pastatyta (XI-XIII a.) ir sudegė XIV a. pabaigoje. Mūrinė pilis pastatyta XV a. pradžioje, apleista praradus savo gynybinę funkciją XVII a. Pilis apgriuvo (2 pav.), gynybinės sienos atkarpos iširo ir nušliaužė žemyn. Kartu su anksčiau susidariusiu deliuvio (šlaitiniu) sluoksniu ir nuplautais smėliais sudarė šiuolaikinį deliuvio sluoksnį, menkai sukabintą su GK moreniniais ir tarpmoreniniais sluoksniais.

Pav. 2 P. Smuglevičius akvarelė 1795 m.

1. GK statiniai
2. Plikas (be medžių) GK
